DYNAMOSS[®]
auto check up

Marka VOLKSWAGEN PASSAT
Şase WVVZZZ3BZ4P153685
Km. 241799
İlgili SİVİL TOPLUM

Model Yılı 2004
Motor Hacmi/Gücü 1896cc / 95 kW - 129 hp
Ekspertiz Tarihi 20.05.2015 14:05
İlgili Hesap

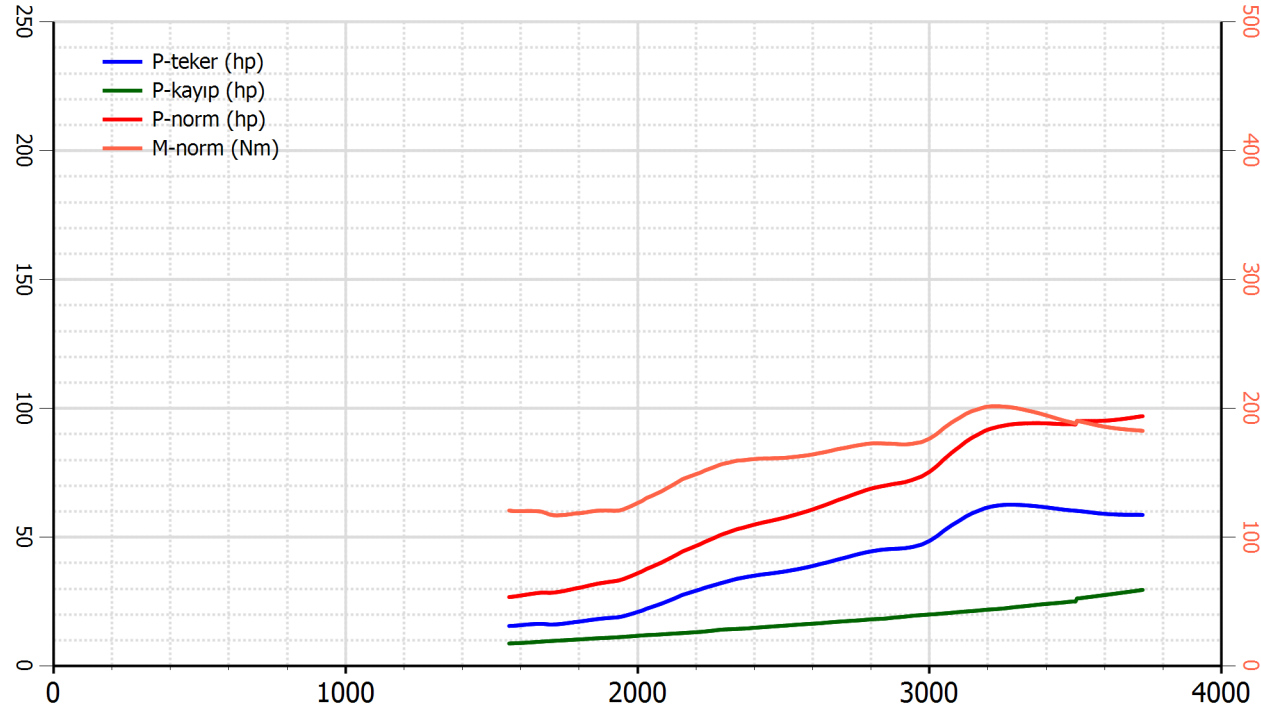
Motor / Performans Değerleri

Düzeltilmiş Güç	P-norm	97,0 hp	71,3 kW
Motor Gücü	P-mot	88,3 hp	65 kW
Tekerlek Gücü	P-teker	62,7 hp	46,1 kW
Kayıp Güç	P-kayıp	29,6 hp	21,8 kW
Maksimum Güç		3730 rpm	120,4 km/h
Tork	M-morm	201,7 Nm	
Maksimum Torkta		3235 rpm	104,4 km/h
Ölçümdeki Maksimum Devir		3730 rpm	120,4 km/h

PERFORMANS DUSUK GENEL BEKIMI TAVSIYE YAGLI UFLEME MEVCUT SIYAH DUMAN MEVCUT
